Titolo Intervento: Lavori a presidio e salvaguardia ruderi della Pieve di Furfalo S. Andrea - Costruzione locale museale a Panicagliora - Allestimento di spazio per spettacoli nel centro di Marliana - Recupero della fontana di S.Rocco a Momigno
Località: Loc. Marliana, Panicagliora, Momigno, Pieve di Furfalo

Codice Intervento
059.06.009
Redazione Scheda
Giugno 2007

Titolo dell'intervento: Infrastrutture per le attività culturali

Descrizione del progetto "Lavori di riqualificazione fontana di San Rocco in Momigno":

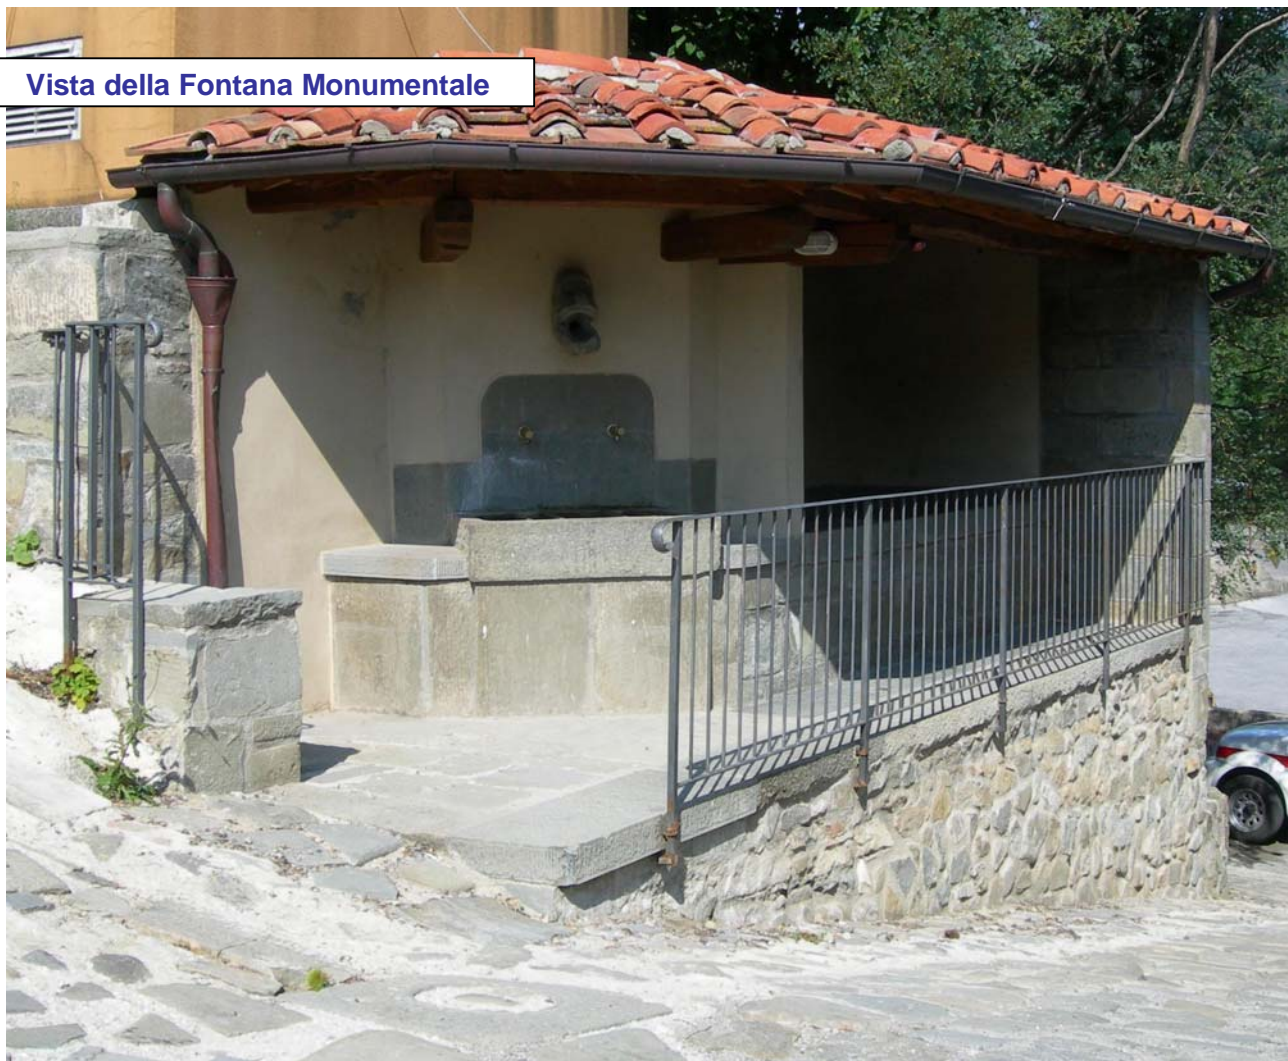
Vista della Fontana Monumentale

Questo aspetto è stato sottolineato realizzando una copertura lignea a capanna con testata poligonale; lo scempiato è in mezzane, il manto in coppi e tegole antiche recuperate.

La falda posteriore, di piccole dimensioni convoglia l'acqua piovana in una convesca di rame, con scarichi diretti nei lavatoi.
